## Uso Inadequado - Problemas mais comuns

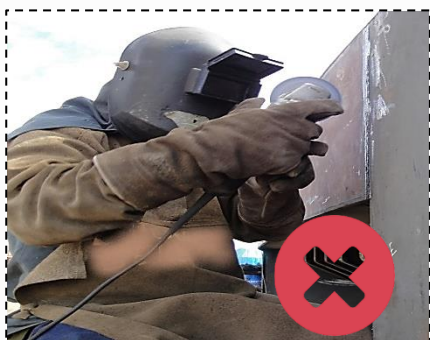
Situação inadequada aonde o operador está realizando o serviço de desbaste com disco abrasivo e utilizando como EPI uma máscara de solda e uma luva desproporcional ao equipamento (máquina utilizada).

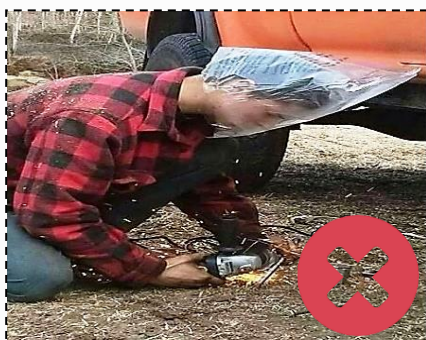
Situação totalmente errada aonde o operador está totalmente desprotegido e sem nenhum tipo de EPI.
